SEMANGAT INOVASI LIMAU UNTUK NEGERI

Semangat Inovasi Limau Untuk Negeri: PT Pertamina EP Asset 2 Limau Field

Optimalisasi Compressor SP Niru dalam Rangka Peningkatan Utilisasi Gas Flare

Optimasi Penanganan Limbah Oil Spill pada Area Sumur Sucker Rod Pump dengan Menggunakan Alat “Oil Spill Preventer” di PT Pertamina EP Asset 2 Limau Field

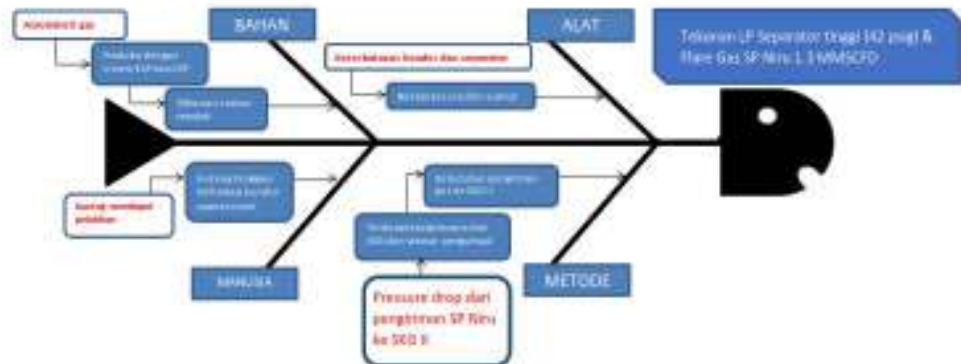
1.1 Root Cause Analysis

PC-Prove Ajak-ajak melakukan analisa faktor penyebab dengan menggunakan diagram tulang ikan untuk menentukan akar permasalahan yang

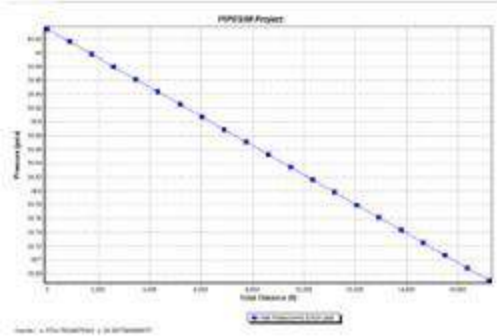
2	Pressure drop jaringan dari SP Niru ke SKG II	<p>Dari hasil simulasi Pipesim, menunjukkan bahwa dengan kebutuhan suction di SKG II sebesar 25 psig, dibutuhkan tekanan di SP Niru sebesar 41 psig.</p>

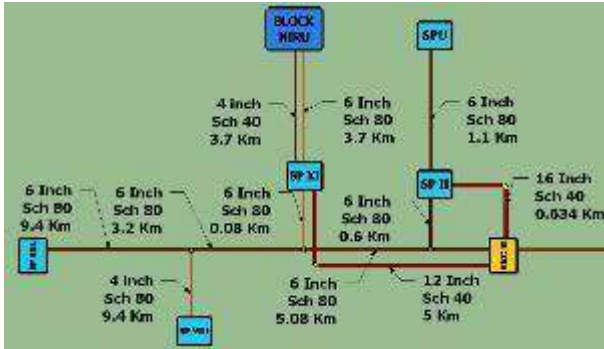
SKG II merupakan stasiun kompresor gas yang terdapat di area Limau Barat Field Limau dan berfungsi memberi *supply gas* untuk *fuel engine* hingga ke SP Belimbing. Adapun gas yang diterima di SKG II merupakan *associated gas* dari SP II, SP XI, SP Niru dan SP III. Suction di SKG II diatur pada tekanan 25 psig dan dengan jarak 5.2 km sampai ke SP Niru dibutuhkan tekanan sebesar 40 psig. Sementara untuk mengurangi *backpressure* ke sumur-sumur, *control valve* di scrubber LP ke flare disetting pada tekanan maksimum 42 psig. Selisih tekanan 2 psig mengakomodasi *minor pressure drop* dari scrubber LP ke trunkline pengiriman gas SP Niru ke SKG II.

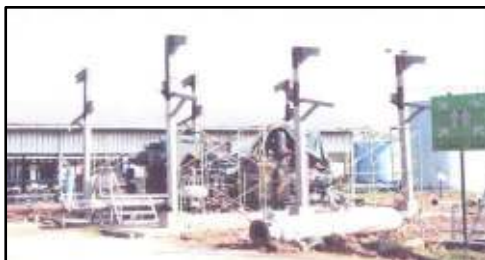
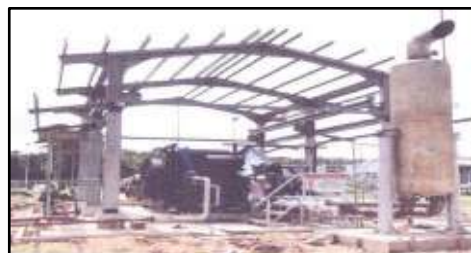
4.1 Gap Performance & Evaluation

Berdasarkan gambar di atas, beberapa hasil yang mencapai target antara lain:

1. Pemasangan dan operasi kompresor sesuai target
2. Penurunan LP Scrubber dari 44 menjadi 35 psig. Trend penurunan tersebut dapat dilihat pada grafik di atas.

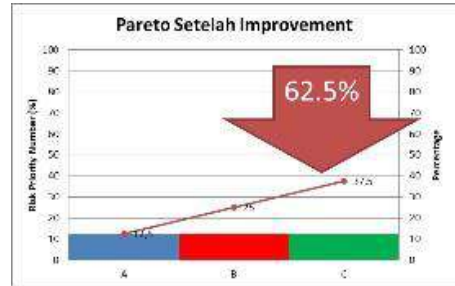
Untuk mengetahui efektifitas pemindahan kompresor, dilakukan kembali analisis menggunakan FMEA dan diagram pareto. Berdasarkan diagram pareto dibawah ini, dapat disimpulkan:

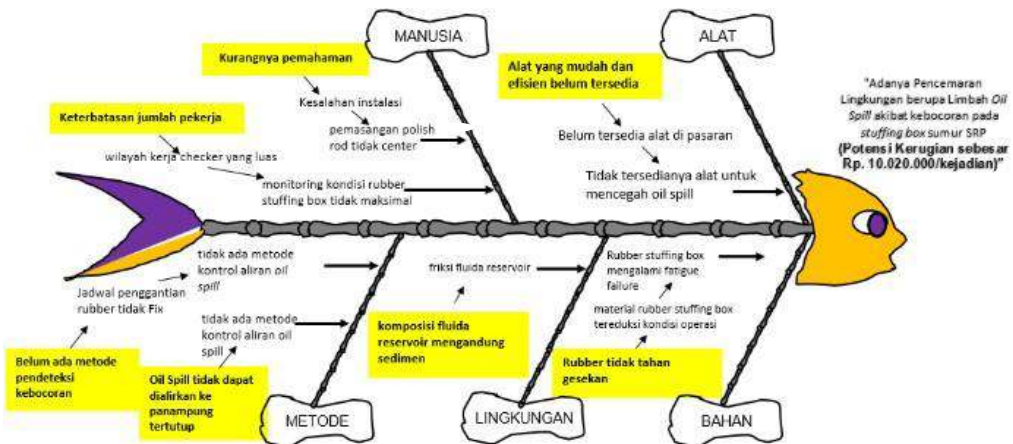
2.1 Root Cause Analysis

Dengan menggunakan metode diagram tulang ikan, faktor-faktor penyebab masalah dapat diuraikan sebagai berikut :

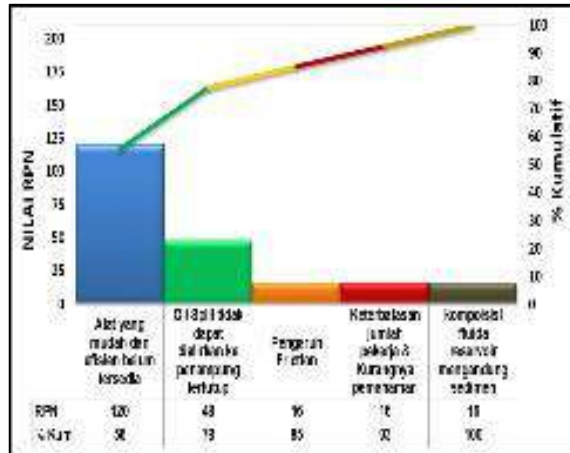
Gambar 2.1 Pareto RPN dari metode FMEA

RPN = Risk Priority Number

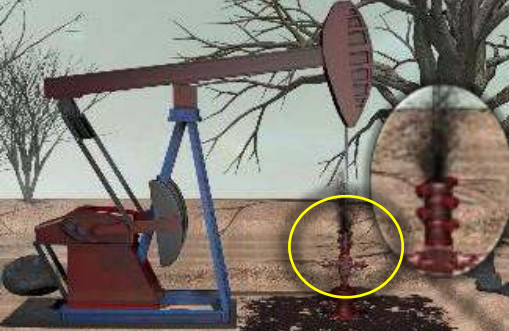
<p>Kondisi rubber stuffing box yang bocor menyebabkan oil spill keluar dari well head. Pencemaran akan terjadi di sekitar area sumur dan dapat diperparah ketika terjadi hujan.</p> <p>Peralatan oil spill preventer diharapkan tidak mengganggu pekerjaan :</p> <ul style="list-style-type: none"> ○ Monitoring keausan Rubber ○ Pengukuran Dynamometer (beban pompa) ○ Pengencangan baut stuffing box <p>a. Desain dan Inovasi</p>

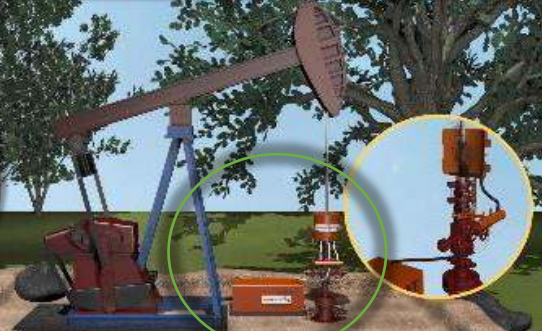
<p>Dengan pemasangan oil spill preventer, ketika terjadi kebocoran pada stuffing box, aliran fluida dapat terkontrol ke tempat yang proper (seperti tangki). Oil tidak menjadi limbah dan dapat di ambil kembali untuk dijadikan produksi minyak.</p> <p>Setelah penyebab kebocoran diketahui, dilakukan perbaikan terhadap penyebab kebocoran seperti perbaikan/penggantian rubber stuffing box yang bocor atau melakukan centralize pada polish rod.</p>

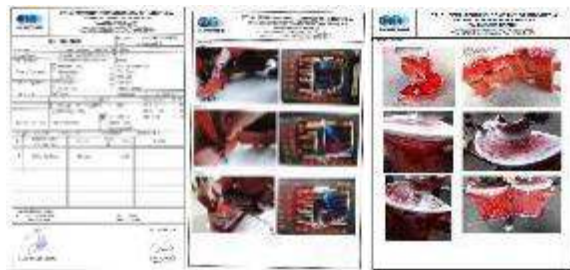
2. NDT Menggunakan Penetrant dan instrument Phasor Oleh Tim Sucofindo menyatakan setelah penggunaan 3 bulan alat masih layak digunakan.

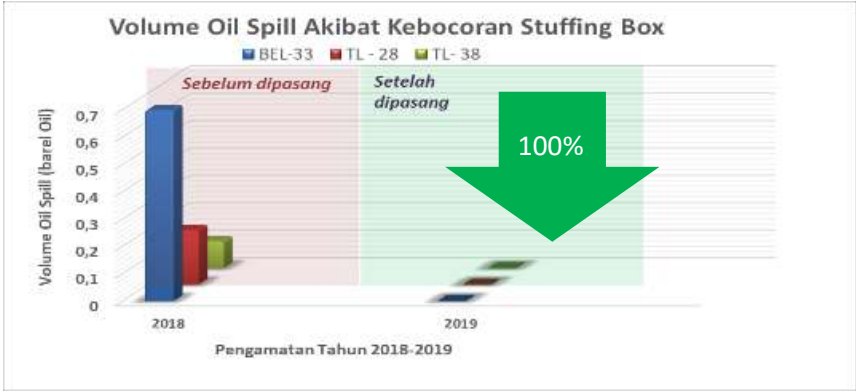
No	Fakta Sebelum Proyek	Fakta Sesudah Proyek	Evaluasi												
3	<table border="1" data-bbox="338 535 743 679"> <tr> <td>RPN</td> <td>120</td> <td>48</td> <td>16</td> <td>16</td> <td>16</td> </tr> <tr> <td>% Kum</td> <td>56</td> <td>78</td> <td>85</td> <td>93</td> <td>100</td> </tr> </table>	RPN	120	48	16	16	16	% Kum	56	78	85	93	100	<p>97%</p>	<p>Dengan adanya perlatan Oil spill preventer 97% masalah pencemaran di area sumur terselesaikan.</p>
RPN	120	48	16	16	16										
% Kum	56	78	85	93	100

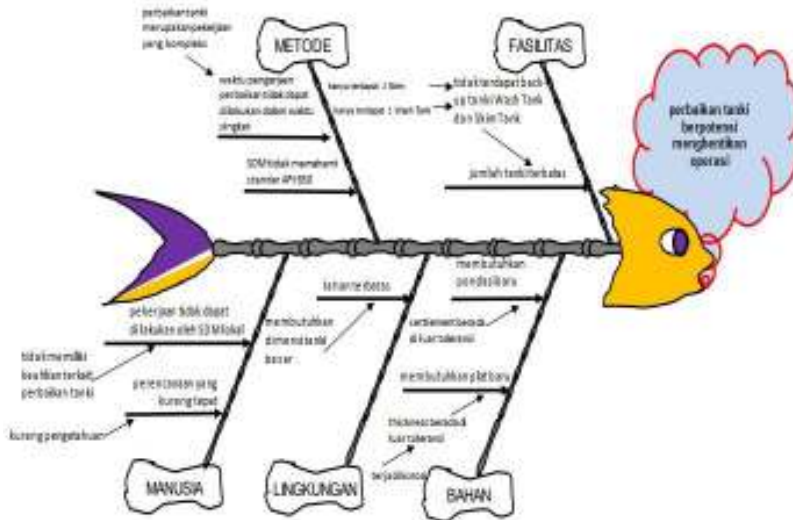
2.1 Root Cause Analysis

PC-Prove Sky Wash melakukan analisa faktor penyebab dengan menggunakan diagram tulang ikan untuk menentukan akar permasalahan yang diselesaikan.

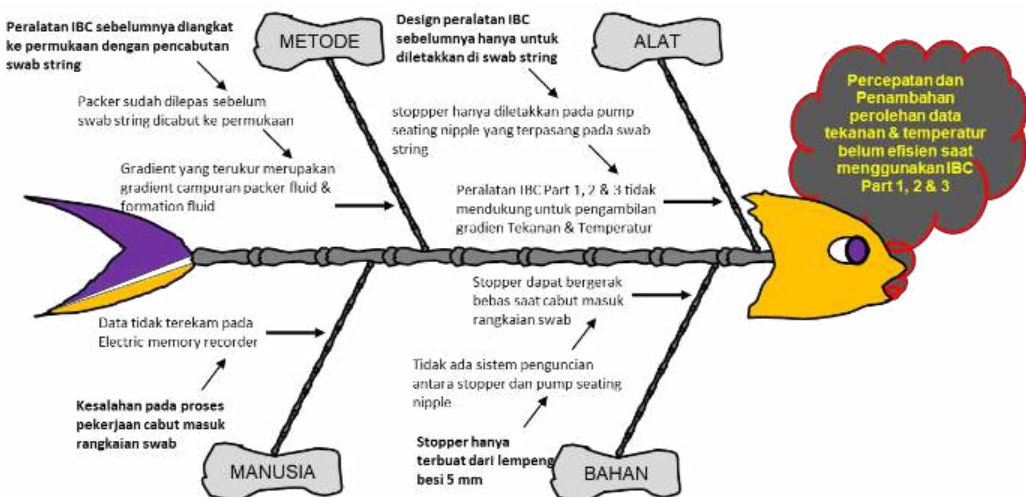
2.1 Root Cause Analysis

Dengan menggunakan metode diagram tulang ikan, faktor-faktor penyebab masalah dapat diuraikan sebagai berikut :

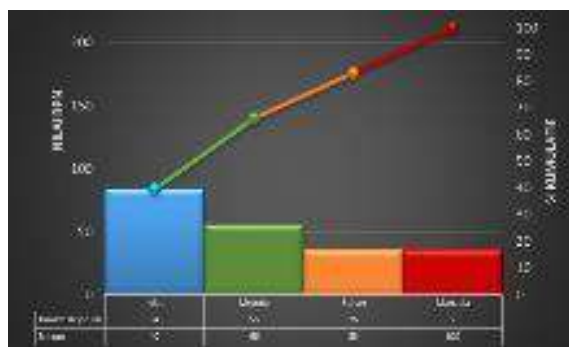
Gambar 2.1 Pareto RPN dari metode FMEA

Deskripsi Bagian	Mode Kegagalan	Potensi Efek Kegagalan	S	O	D	RPN
Alat	Design peralatan IBC sebelumnya hanya untuk diletakkan di swab string	Data tidak lengkap mempengaruhi design lifting dan produksi sumur	3	4	7	84
Metode	Peralatan IBC sebelumnya diangkat ke permukaan dengan pencabutan swab string	Data tidak lengkap & Proses perolehan data memerlukan waktu yang lama	2	4	7	56
Bahan	Stopper hanya terbuat dari lempeng besi 5 mm	Data tidak bisa digunakan dan potensi kerusakan EMR	3	2	6	36
Manusia	Kesalahan pada proses pekerjaan cabut masuk rangkaian swab	EMR rusak sehingga seluruh data tekanan hasil rekaman rusak atau hilang	3	2	6	36

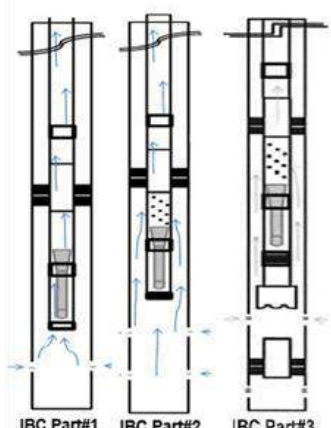
<p style="text-align: center;">IBC Part#1 IBC Part#2 IBC Part#3</p> <p>Stopper dan EMR pada IBC Part#1, IBC Part#2, dan IBC Part#3 hanya dapat diambil bersamaan dengan pencabutan swab string.</p>
